VANDLØBSSYN – bilag

29.10.07 Øvre Halleby å

Danmarks Naturfredningsforening' bemærkninger: Halleby Ås øvre del

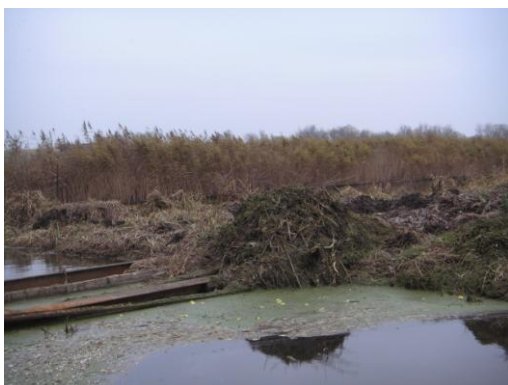
FØR

Andaksgrøften 2003 / Korrekt udført oprensning / vedligeholdelse jf. regulativ

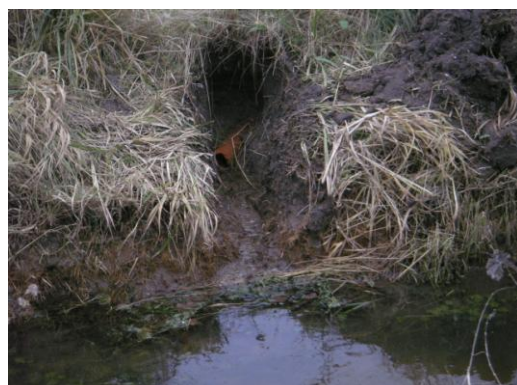
EFTER

Andaksgrøften 2007 / Ødelagt vandløb efter hårdhændet oprensning

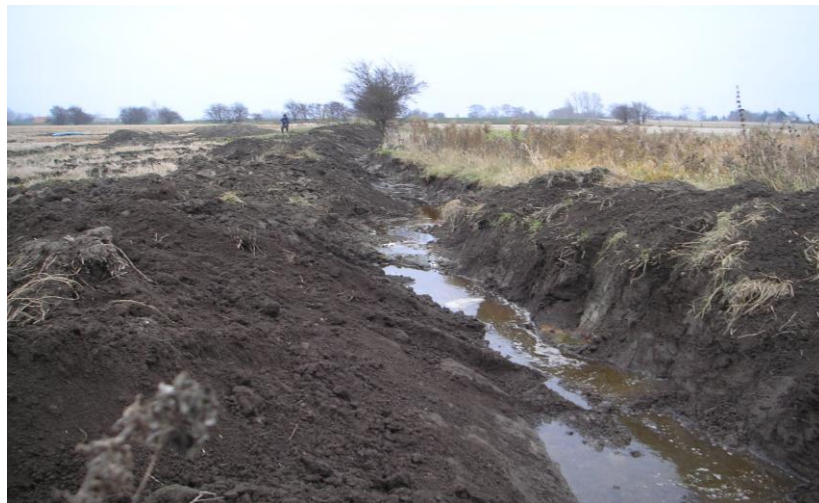
St. 2300-2400 Opmagasineret af betonrør (affald) ved skydeskjul

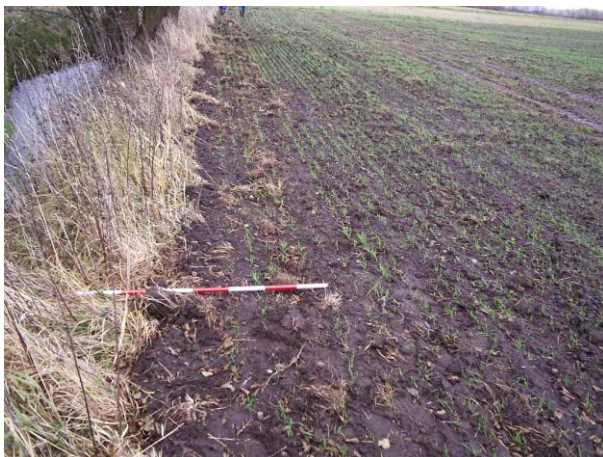
Ondebæk 2 meter bræmmer bortpløjet
