## Forslag om reetablering af ådal ved Nedre Halleby Å Agerup.

## DN. Kalundborg stiller forslag om at tage virkemiddel 2.19 restaurering af hele ådale i anvendelse.

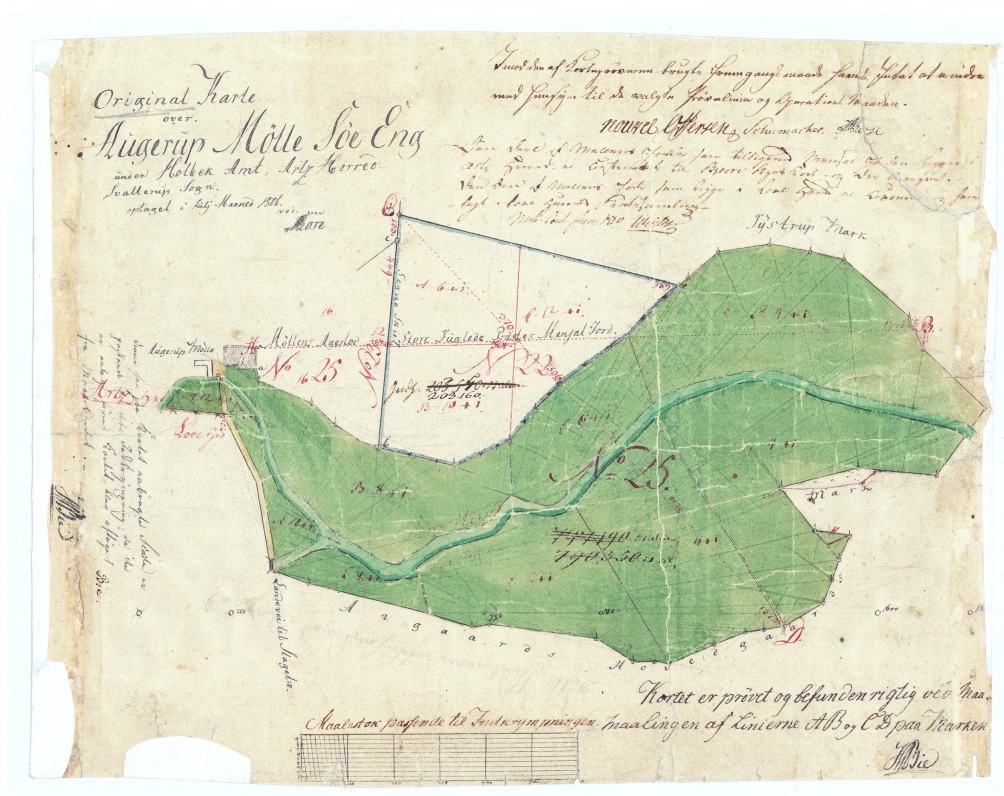
Ovenstående kort:  
Agerup møllesø og eng 1806.

Indtil vandmølledriften ved Agerup indstilles i 1801 var opstrøms møllen en møllesø, og en mølleeng ( se nedenstående kort fra 1806). Disse vådområder virkede som flow regulerende, og ved høj vandstand i åen oversvømmedes engen som herved opsamledes næringstoffer til gavn for høslettet i engen.

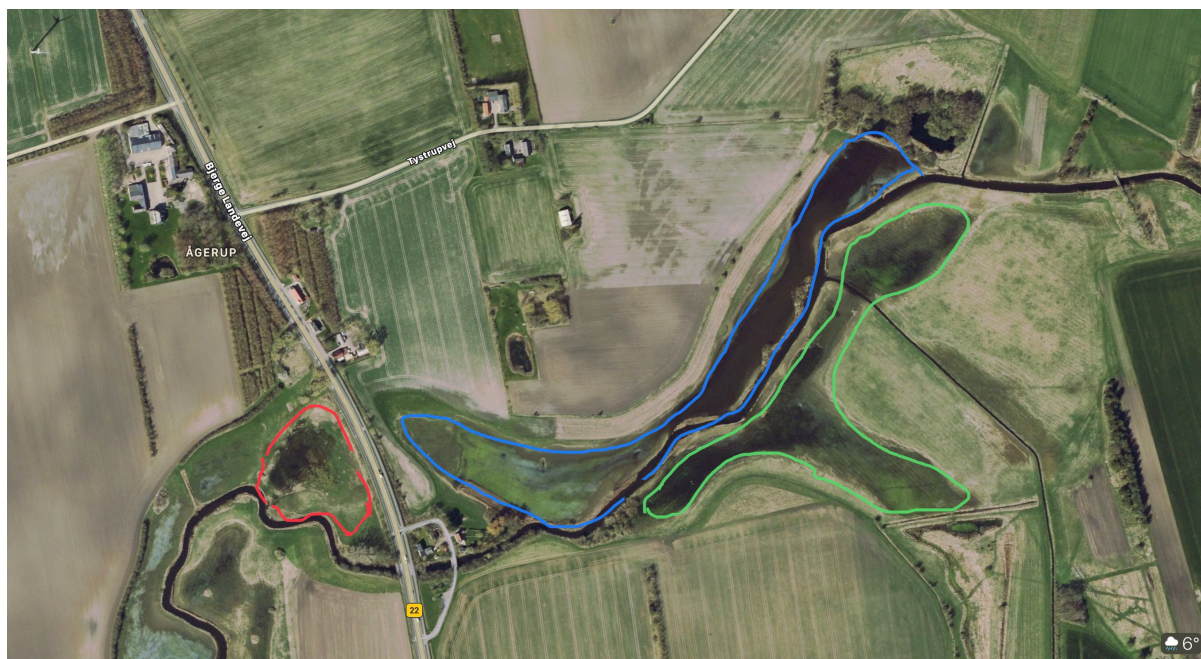
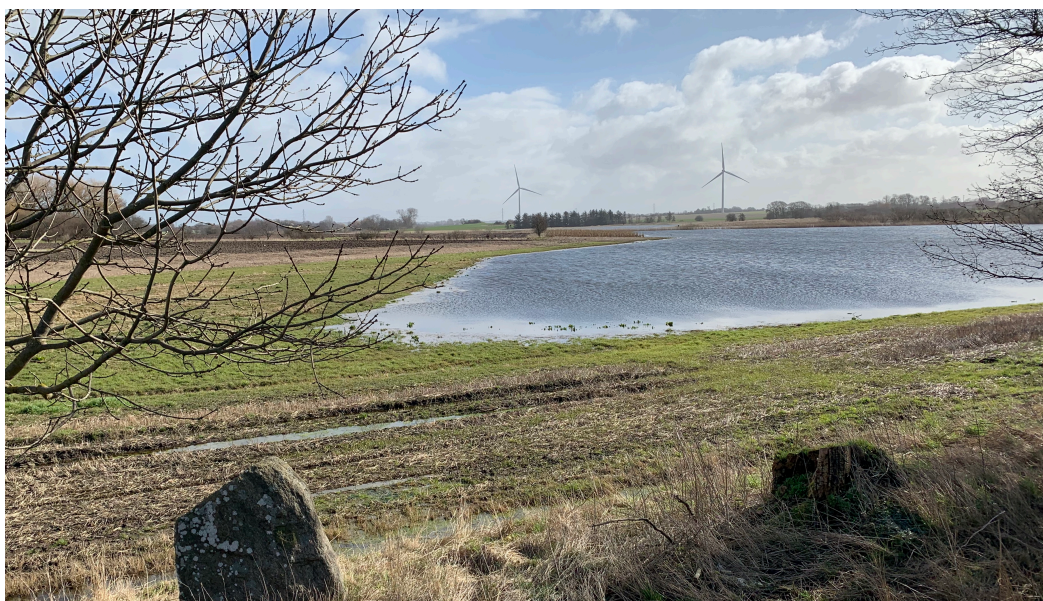
Sådan vil møllesøen kunne opleves fra landevejen, når den efter en restaurering af ådalen, står som oversvømmet. Set mod øst.  
Foto: DN. Kalundborg.

De på nedenstående kort markerede områder bringes i niveau med middelvandstanden i åen. Når selv en mindre vandstandsstigning sker i åen vil de omliggende arealer oversvømmes, og en yderligere vandstandsstigning sinkes eller hindres. Når vandet igen falder i åen tømmes arealerne

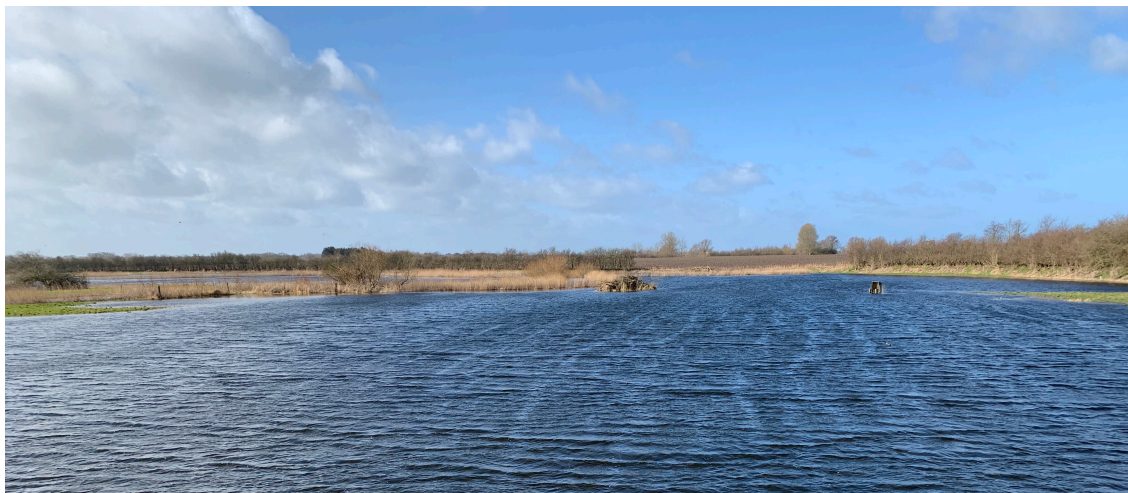
Sådan vil møllesøen kunne opleves fra landevejen, når den efter en restaurering af ådalen, står som oversvømmet. Set mod vest.  
Foto: DN. Kalundborg.
